自然環境保全活用調査  
その7

報告書

平成21年3月

富田林市

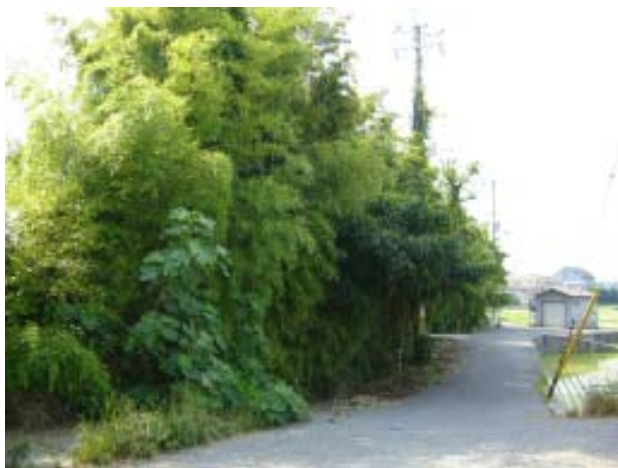
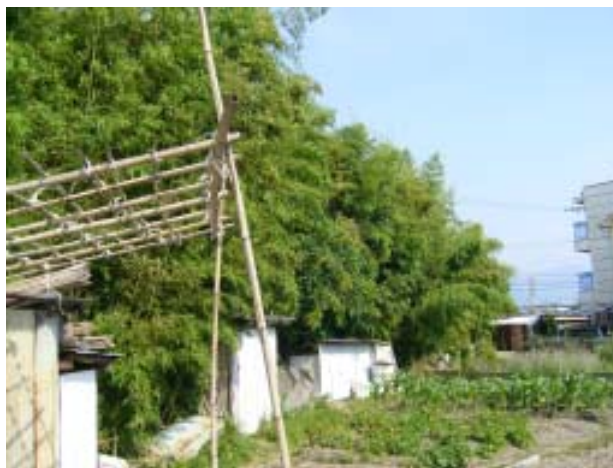
- 喜志 -1      立地：水田背後の用水路沿い幅数mの段差。裏側（段丘崖の上）は畑。  
植生：ハチクと思われる竹藪

良好な景観の竹林をつくり、隣接する住宅や道路、農地、水路等への影響を抑えるため、Cと同様に定期的な間伐や伐採を行うことが望ましい。防災面の機能や斜面地の安定を維持するために、小面積でも裸地化せず緑を保全していくことが必要である。

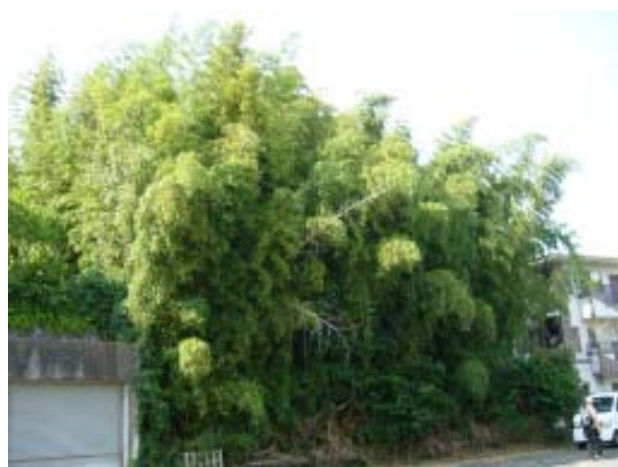
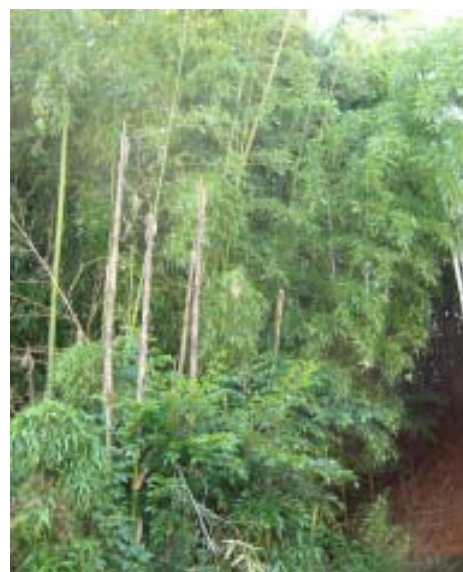
- 川面 -1      立地：川面町の住宅と道路との間の段差。  
植生：マダケの竹林。林縁部にはエノキなどの広葉樹も若干見られる。

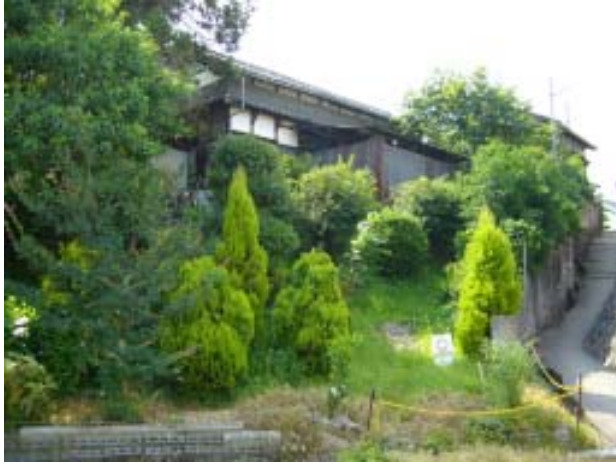
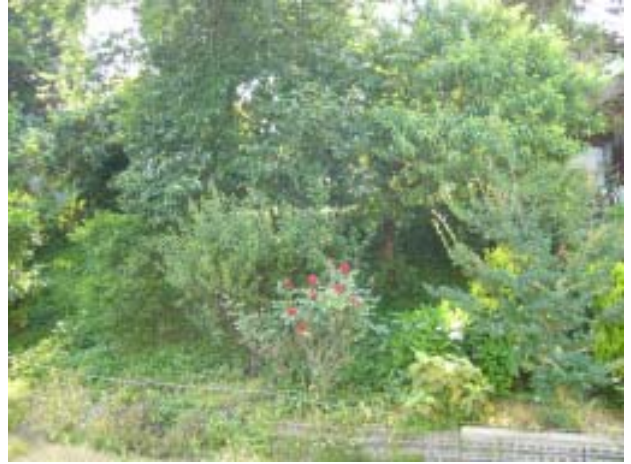
- 川面 -2      立地：川面町の住宅と道路との間の段差。  
植生：斜面を利用した住宅の庭として利用され庭木や花類が植えられている。

果樹園や畑、庭木植栽などに利用されている箇所は、適当な管理を行うことで緑地としての機能が維持されると考えられるが、新たな裸地化やコンクリート舗装などが行われないよう、すでに開発された箇所を含めて緑化のPRや誘導を行うことが望ましい。

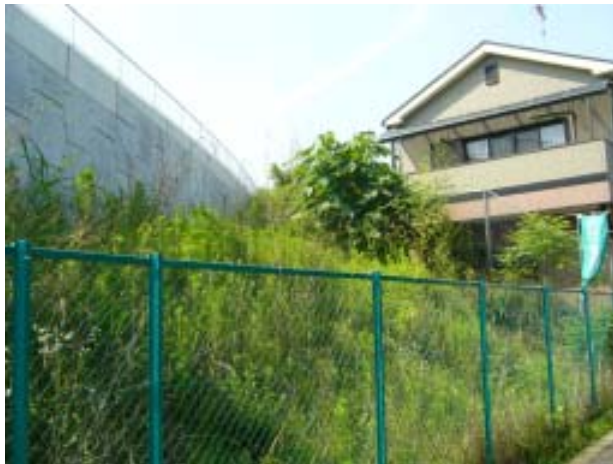
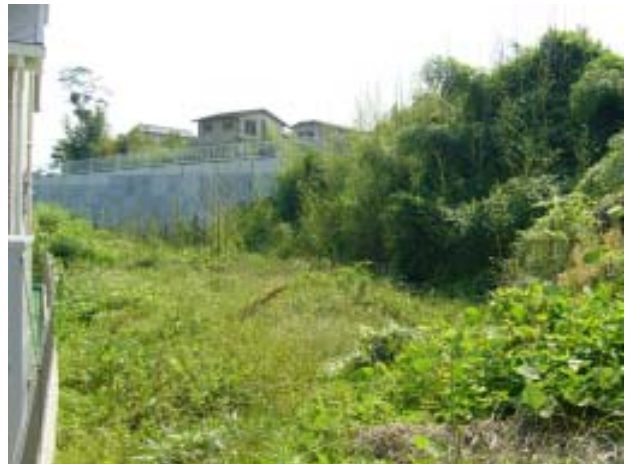
- 中野 -1      立地：整備中の道路（甲田桜井線）の法面。反対側は中野1号児童公園。  
植生：一度伐採されたマダケの竹藪と草地。

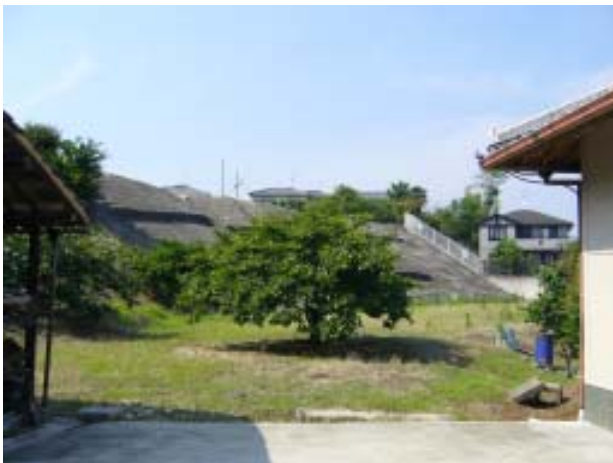
- 中野 -2      立地：畑の中の斜面地。  
植生：コンクリートで固められており、植生は見られない。

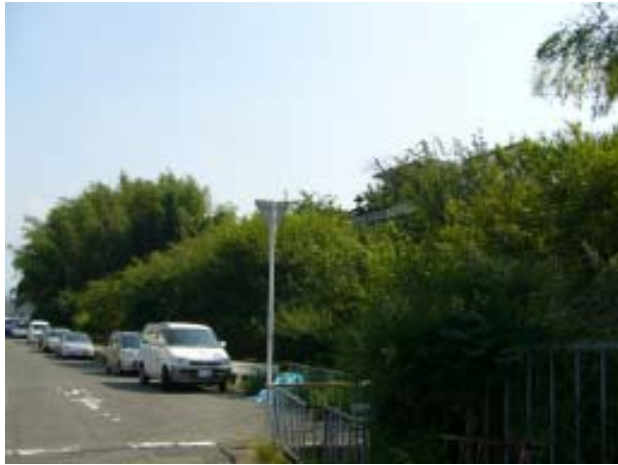
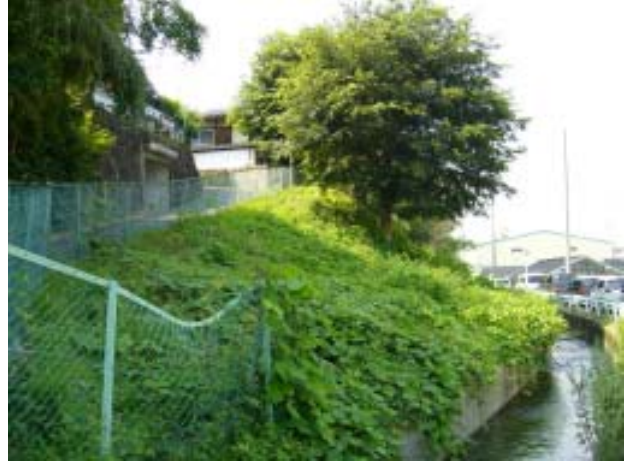
- 中野 -3      立地：中野町の住宅と中小企業団地の間の段差。  
植生：北側半分は梅などの果樹園として利用され、中間部はマダケの竹林、  
南側はクズの茂った法面でエノキの大木が数本生えている。

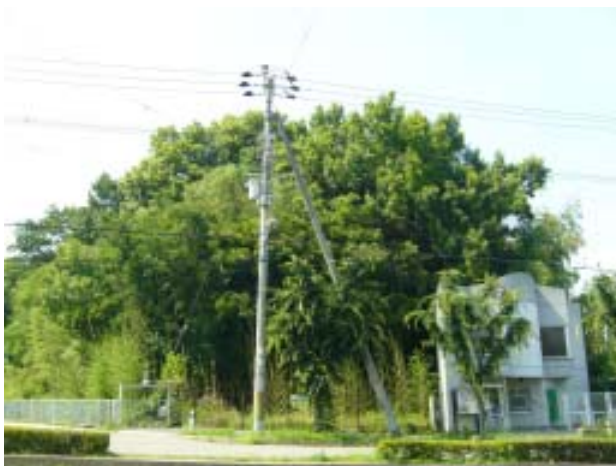
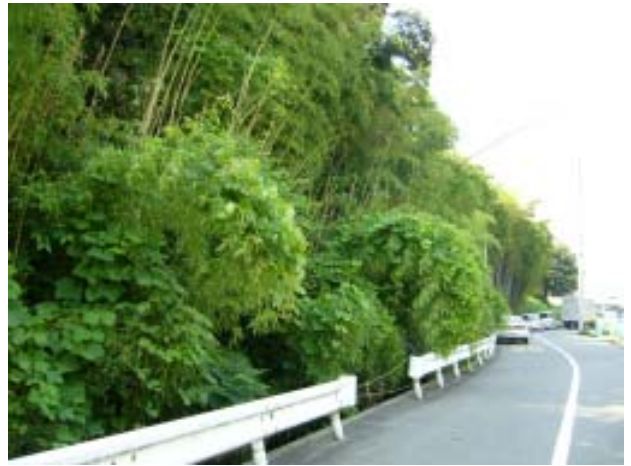
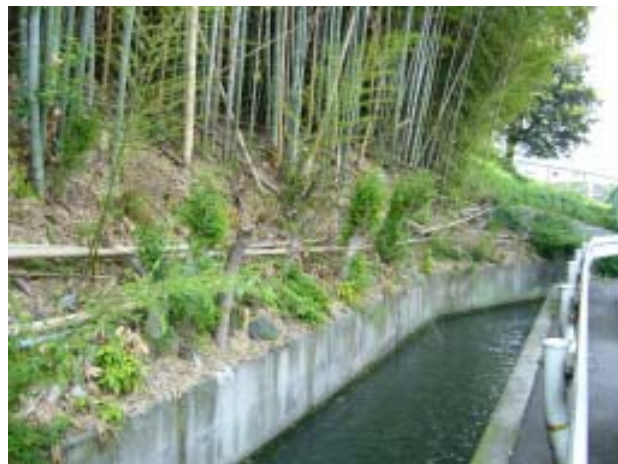
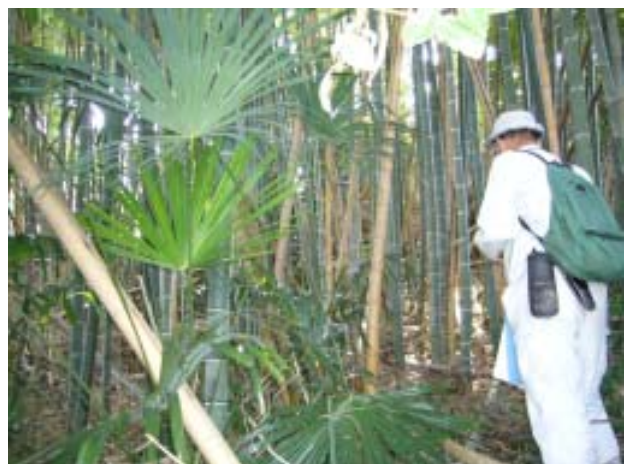
- 中野 -4      立地：中小企業団地沿いで最もまとまった面積の緑地。7～8 mの高低差のある小山となっていて、周囲に用水路が流れている。  
植生：クヌギやエノキがまざったマダケ林。一部にモウソウチクも見られる。  
道路や水路に竹林が覆い被さらないよう伐採の手入れも行われている。

主に、クヌギ、コナラ、アラカシなどの里山林的な樹種と竹林が混在しており、竹林が拡大傾向にある。このまま放置しておくとうち葉樹が竹に被圧されてしまうと考えられるため、できるだけ早く竹林の伐採や間伐を行うことが望ましい。

石川段丘崖は長距離にわたって断続的に立地し、各緑地の現況状況も様々であるため、全体としての自然保全がなかなか困難である。そこで、北部の「中野-4」地区を石川段丘崖保全のモデル地区に設定し先導的に保全管理を行っていくことで、段丘崖の緑の重要性のPRや、今後の保全手法の検証を行うことを提案する。

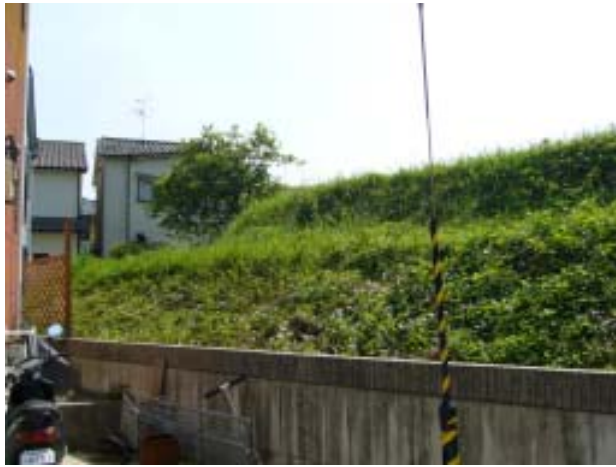
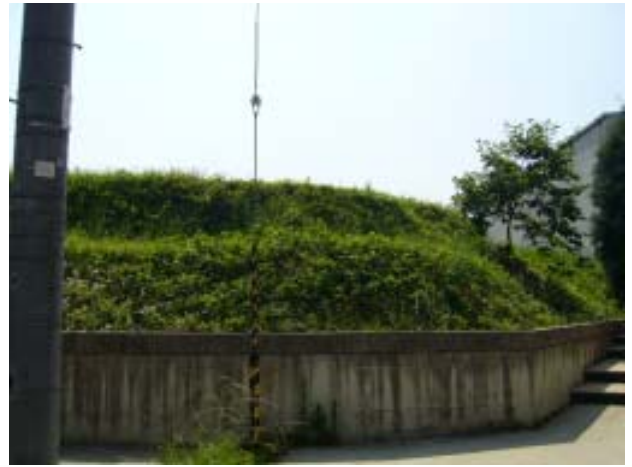
- 若松 -1      立地：段丘崖の下に開発整備された住宅の裏側の水田畦地。  
植生：畦として草刈り管理された草地。柿の木も見られる。

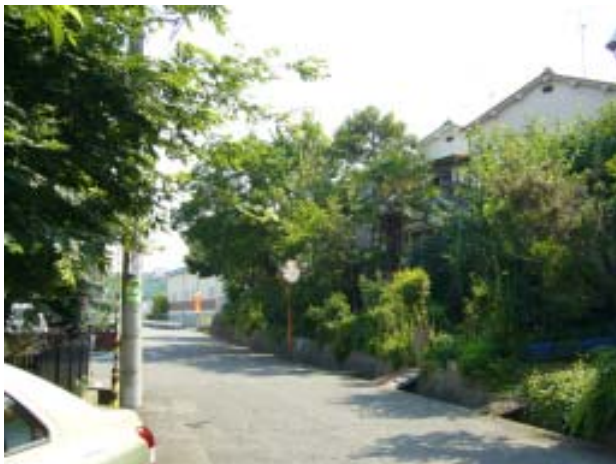
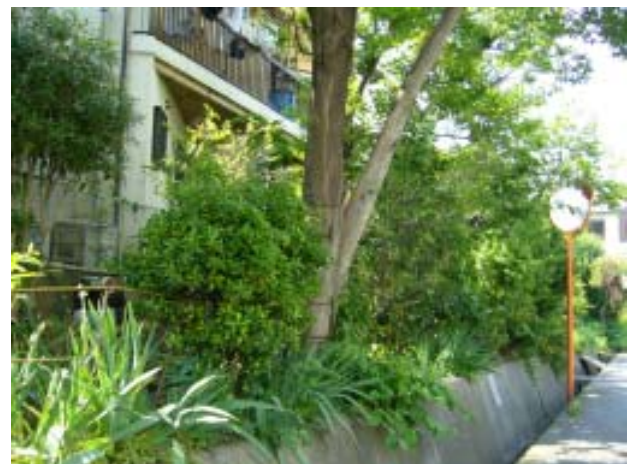
- 若松 -2      立地：若松町の住宅と中小企業団地の間の小斜面。  
植生：庭木などが植えられているが、エノキの高木なども見られる。

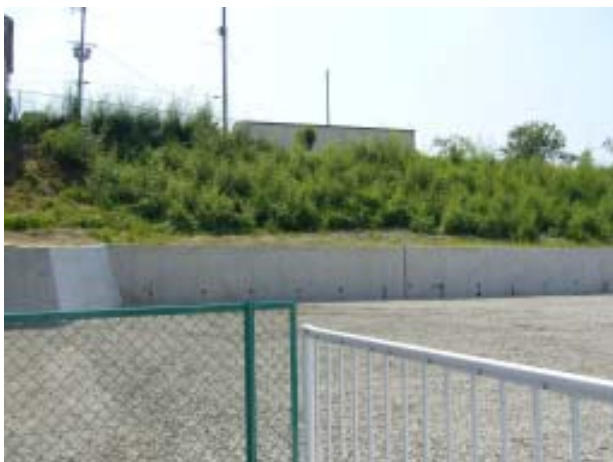
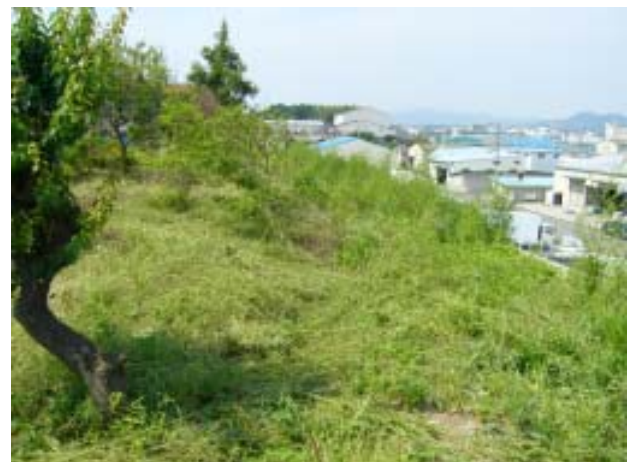
- 若松 -3      立地：駐車場の法面。法面の上は果樹の畑として利用されている。  
植生：法面は一度伐採されて低くなった竹藪。上部は草地と果樹園。

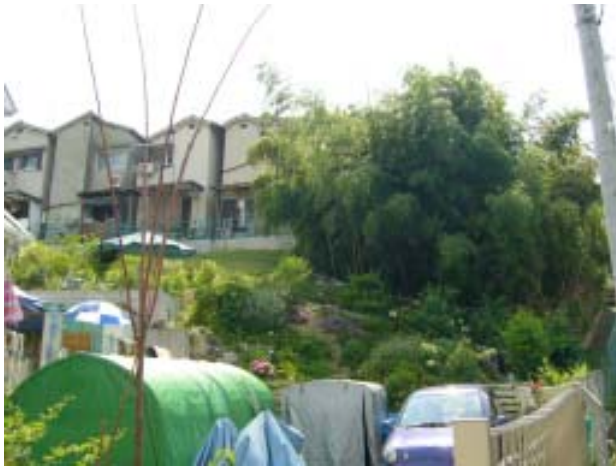
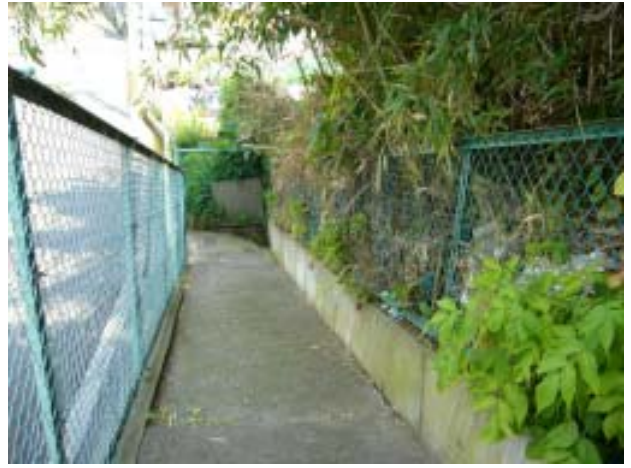
- 若松 -4      立地：若松町の住宅の間の法面。下部は新しく開発された住宅地。  
植生：マダケの竹藪。下半分は住宅の庭として花壇などが作られている。

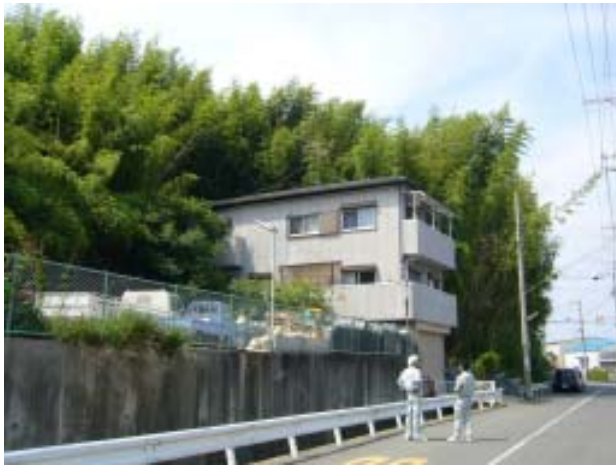
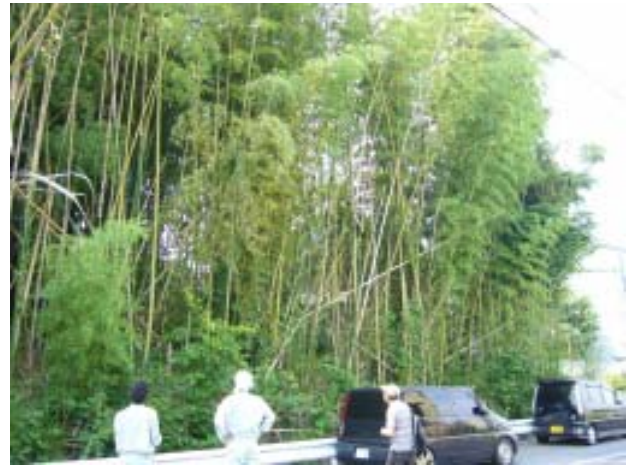
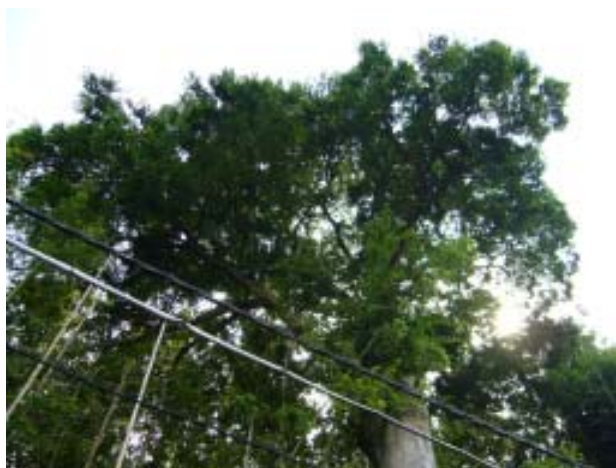
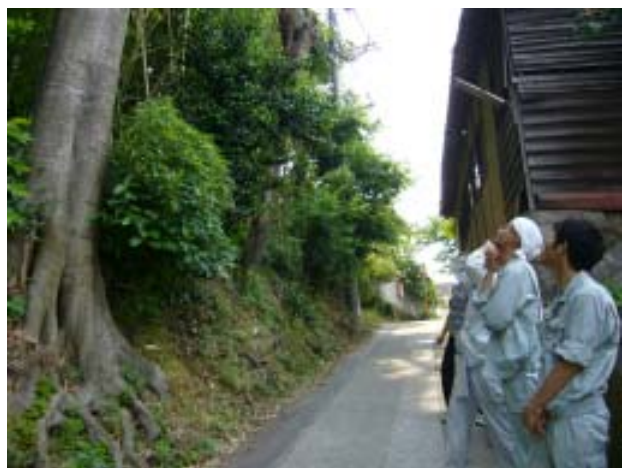
- 若松 -5      立地：若松町の住宅と中小企業団地の間の斜面地。面積は広くないが、広葉樹の大木があるため緑のボリュームが感じられる。  
植生：ほとんどがマダケの竹林だが、住宅地側へ登る道沿いには、エノキ、ムクノキ、クスノキなどの大木が林立している。

良好な景観の竹林とするため、また隣接する農地や道路へのはみ出しなどの影響を抑えるために、ある程度の間伐を行うことが望ましい。また、一部に広葉樹が生育している箇所（若松 -4 のエノキ、ムクノキなど）では、周囲の竹を伐採して広葉樹を活かしていきたい。

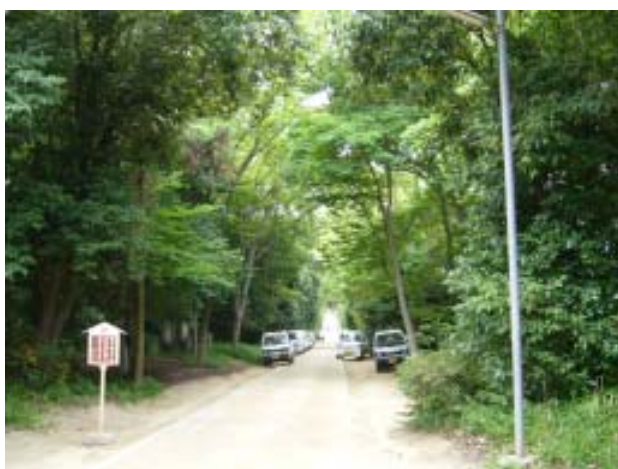
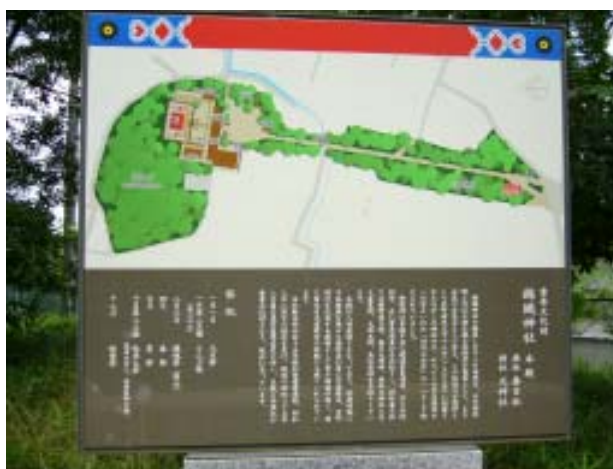
- 錦織神社 立地：厳密には段丘崖ではないと思われるが、神社林としてまとまった面積の緑があり、以南につづく段丘崖の緑と連続的にとらえたい。  
植生：アラカシやクスノキなどの照葉樹中心の広葉樹林

錦織神社の境内林は「市指定保存樹林」になっており、コジイ、スギ、ヒノキ、クスノキ、アラカシなどの約1haのまとまった樹林地である。南部の段丘崖の拠点的な場所となるため、保存樹林として良好な樹林環境を維持継続していく必要がある。

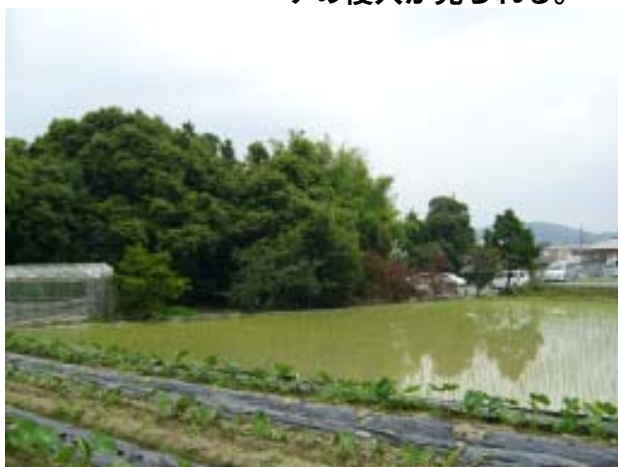
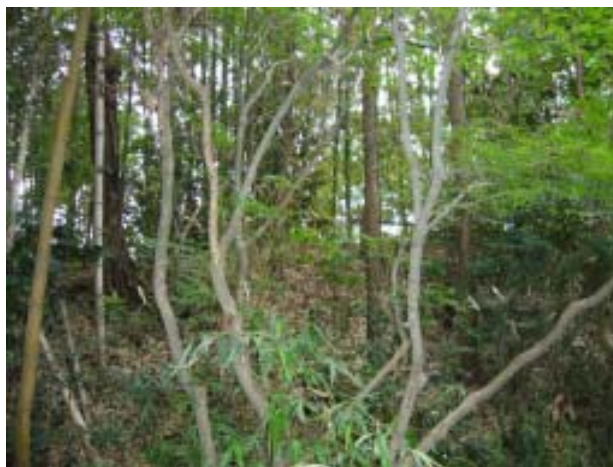
- 錦織 -1 立地：錦織神社と段丘崖の間に位置する小丘で、埋蔵文化財包蔵地（遺跡）の「新家古墳」にあたる。周辺には水田が広がっている。  
植生：アラカシ等の広葉樹林で、一部にヒノキ植林や造園木の植栽、またマダケの侵入が見られる。

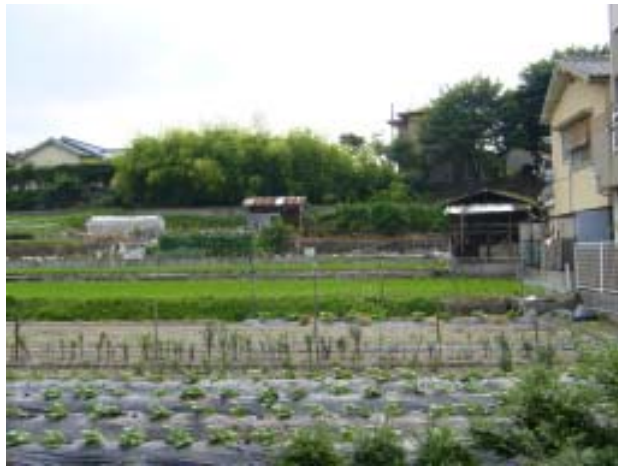
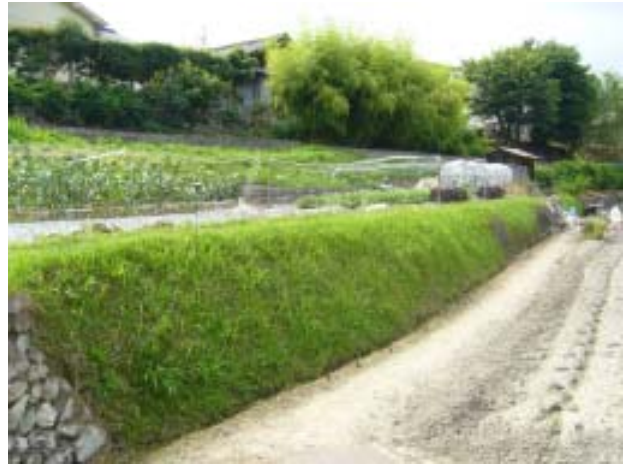
●錦織 -2

立地：荒前水路沿いの小規模な樹林地、および段々になった農地。

植生：用水路沿いは竹やぶや小灌木の植栽地となっている。農地の畦は草刈り管理がされていて、比較的良い景観を保っている。

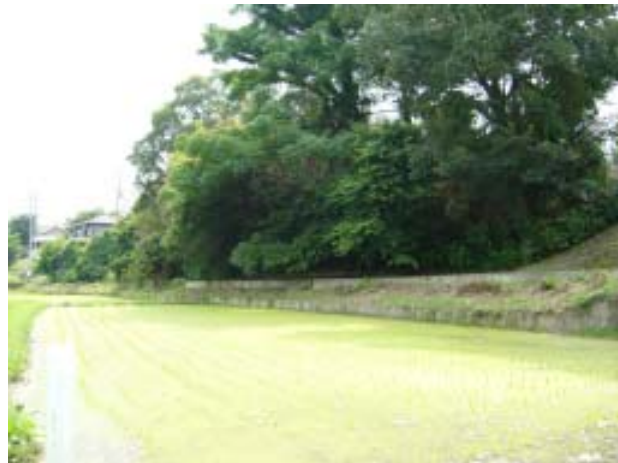
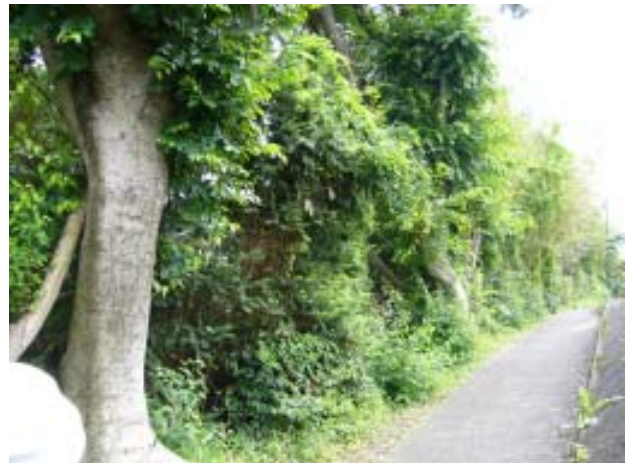
●錦織 -3

立地：荒前水路と住宅の間の斜面地。

植生：エノキ、ムクノキ、センダンなどの大木があり、竹も侵入している。

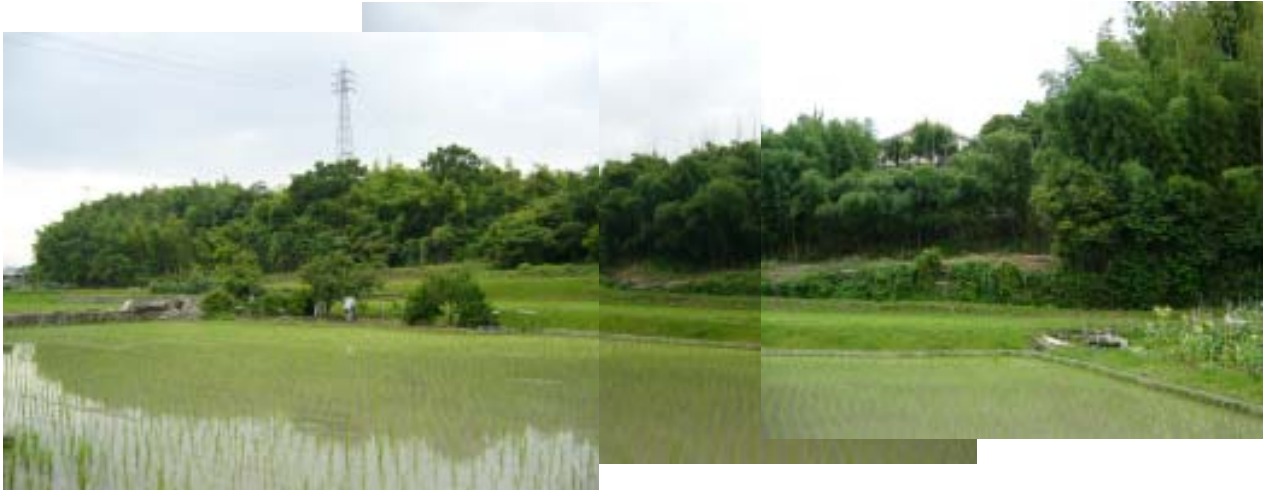
●錦織 -4

立地：上部と下部の水田にはさまれた長く連続する斜面で、南部で最も顕著にわかる段丘崖となっている。

植生：ほとんどがマダケとモウソウの竹林となっており、若干の手入れもされているようである。

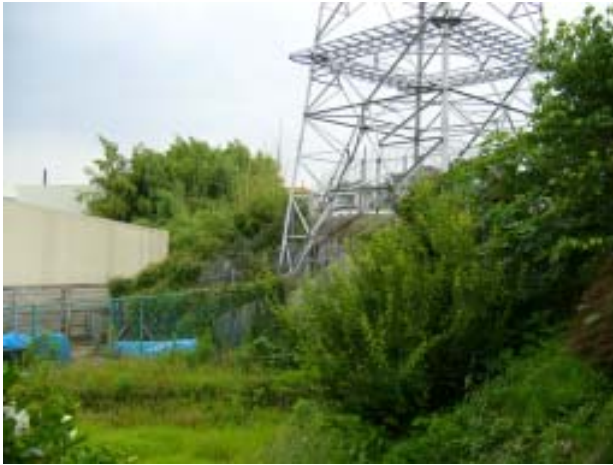
- 錦織 -5      立地：工場や送電線、畑地などにはさまれた斜面地。  
植生：ほとんどが竹やぶにおおわれている。

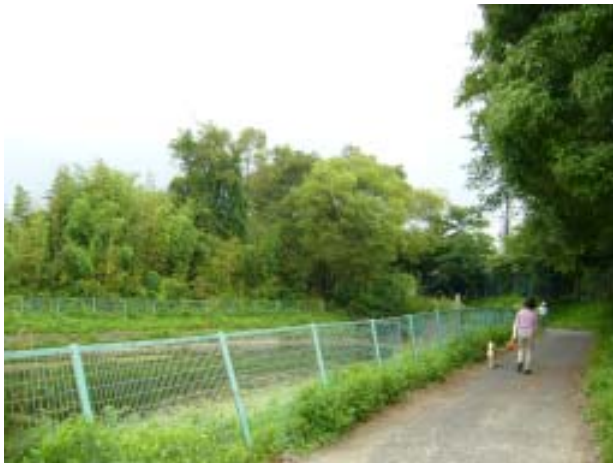
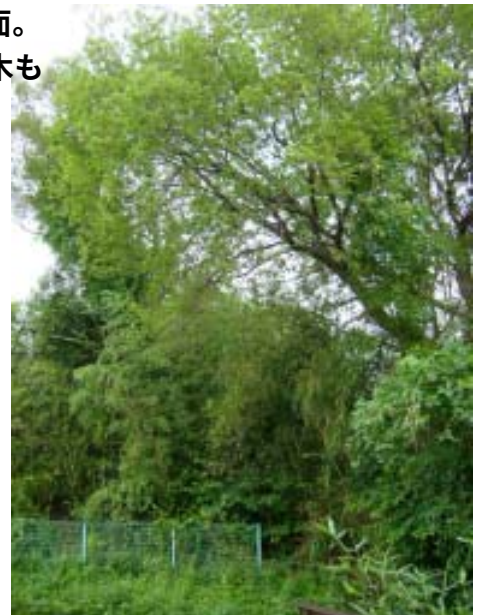
- 錦織 -6      立地：大谷女子大に隣接する寺池の堤防法面。  
植生：竹やぶになっているが、ヤナギの大木も見られる。

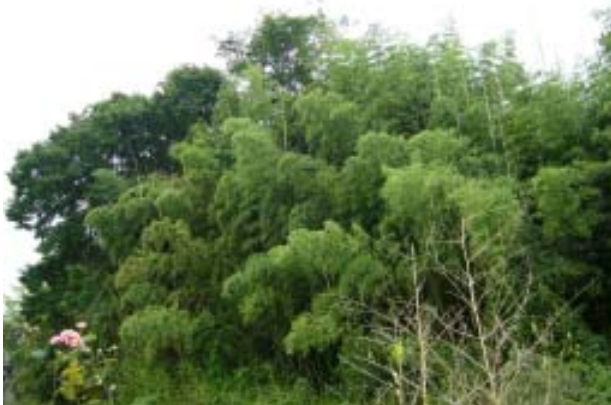
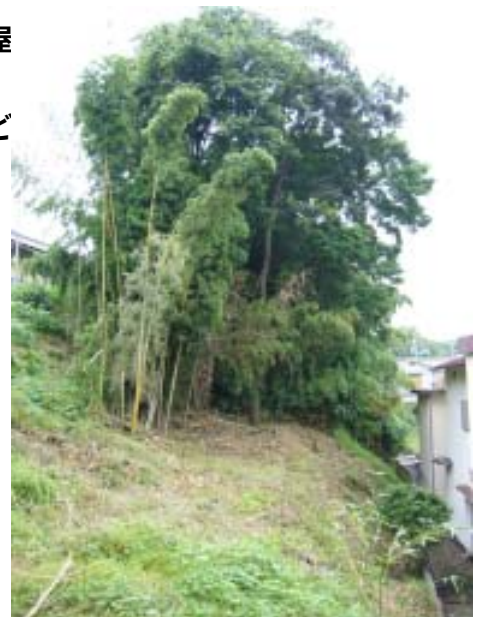
- 錦織 -7      立地：住宅地内の斜面で、すぐそばまで家屋建っている。  
植生：マダケの竹林で、その中にエノキなど広葉樹の大木が見られる。

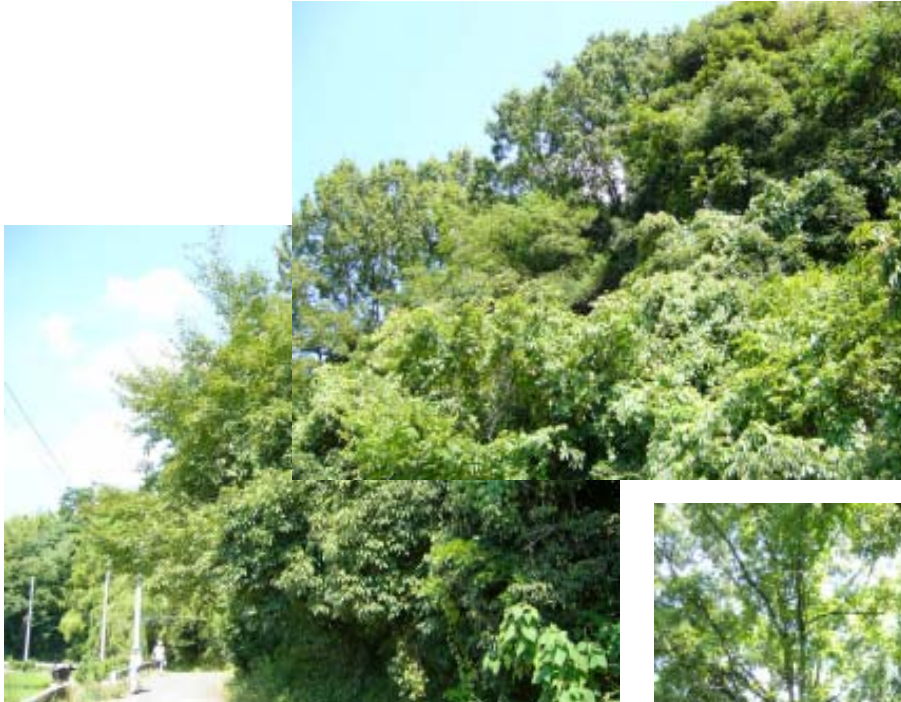
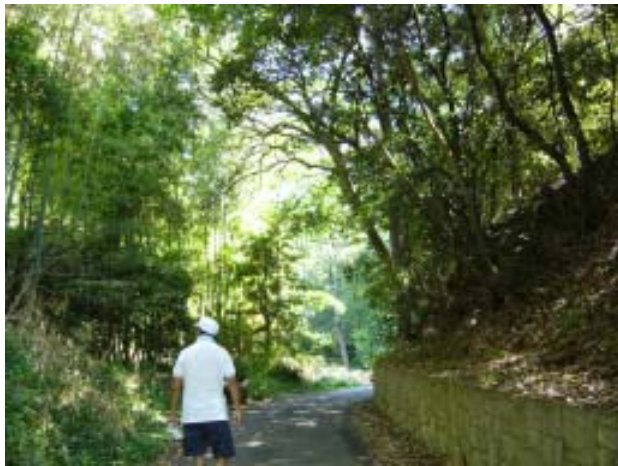
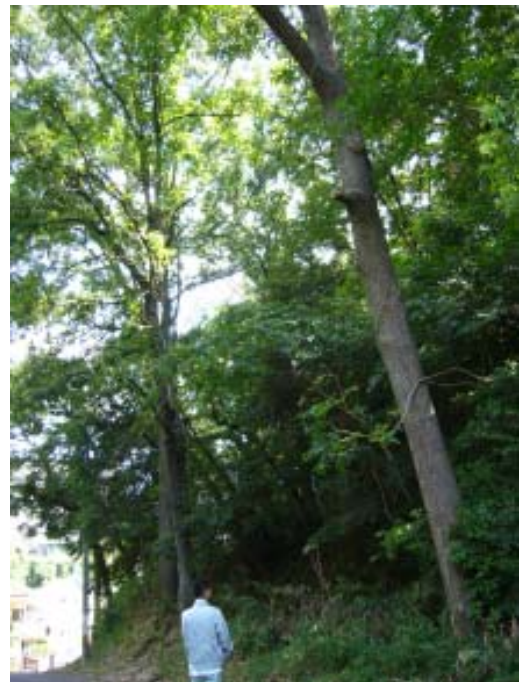
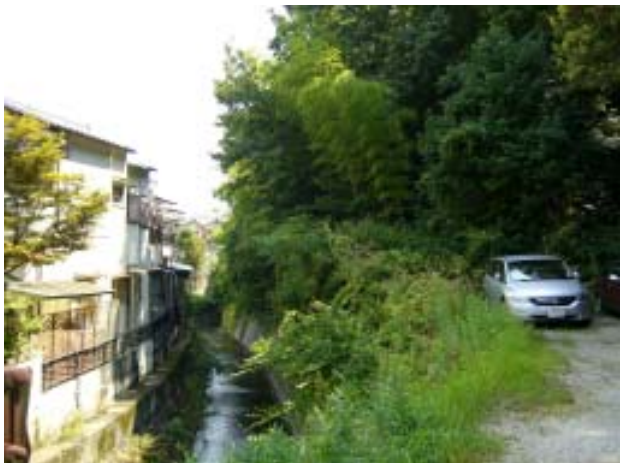
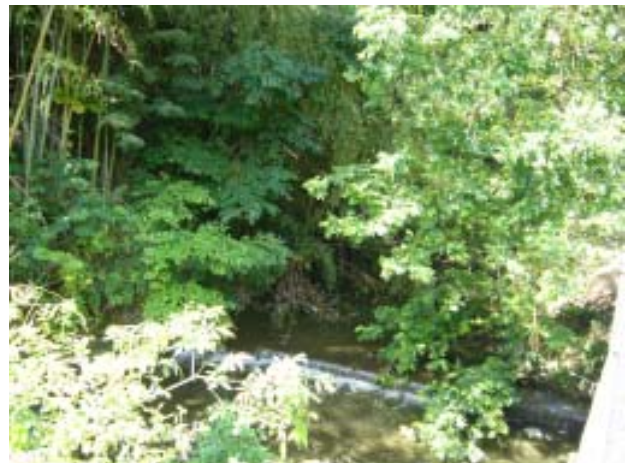
●錦織 -8

立地：河内長野市境に面したまとまった規模の丘陵地。北側は住宅地、南側は水田で、緑地の北側を水路が流れている。

植生：丘陵の東および北半分はマダケの竹林となっているが、中央部は広葉樹林となっている。アベマキの大木が数本見られるなど、他の段丘崖の緑地よりも里山林としての特徴が強い。
