自然環境保全活用調査  
その7

報告書

平成21年3月

富田林市

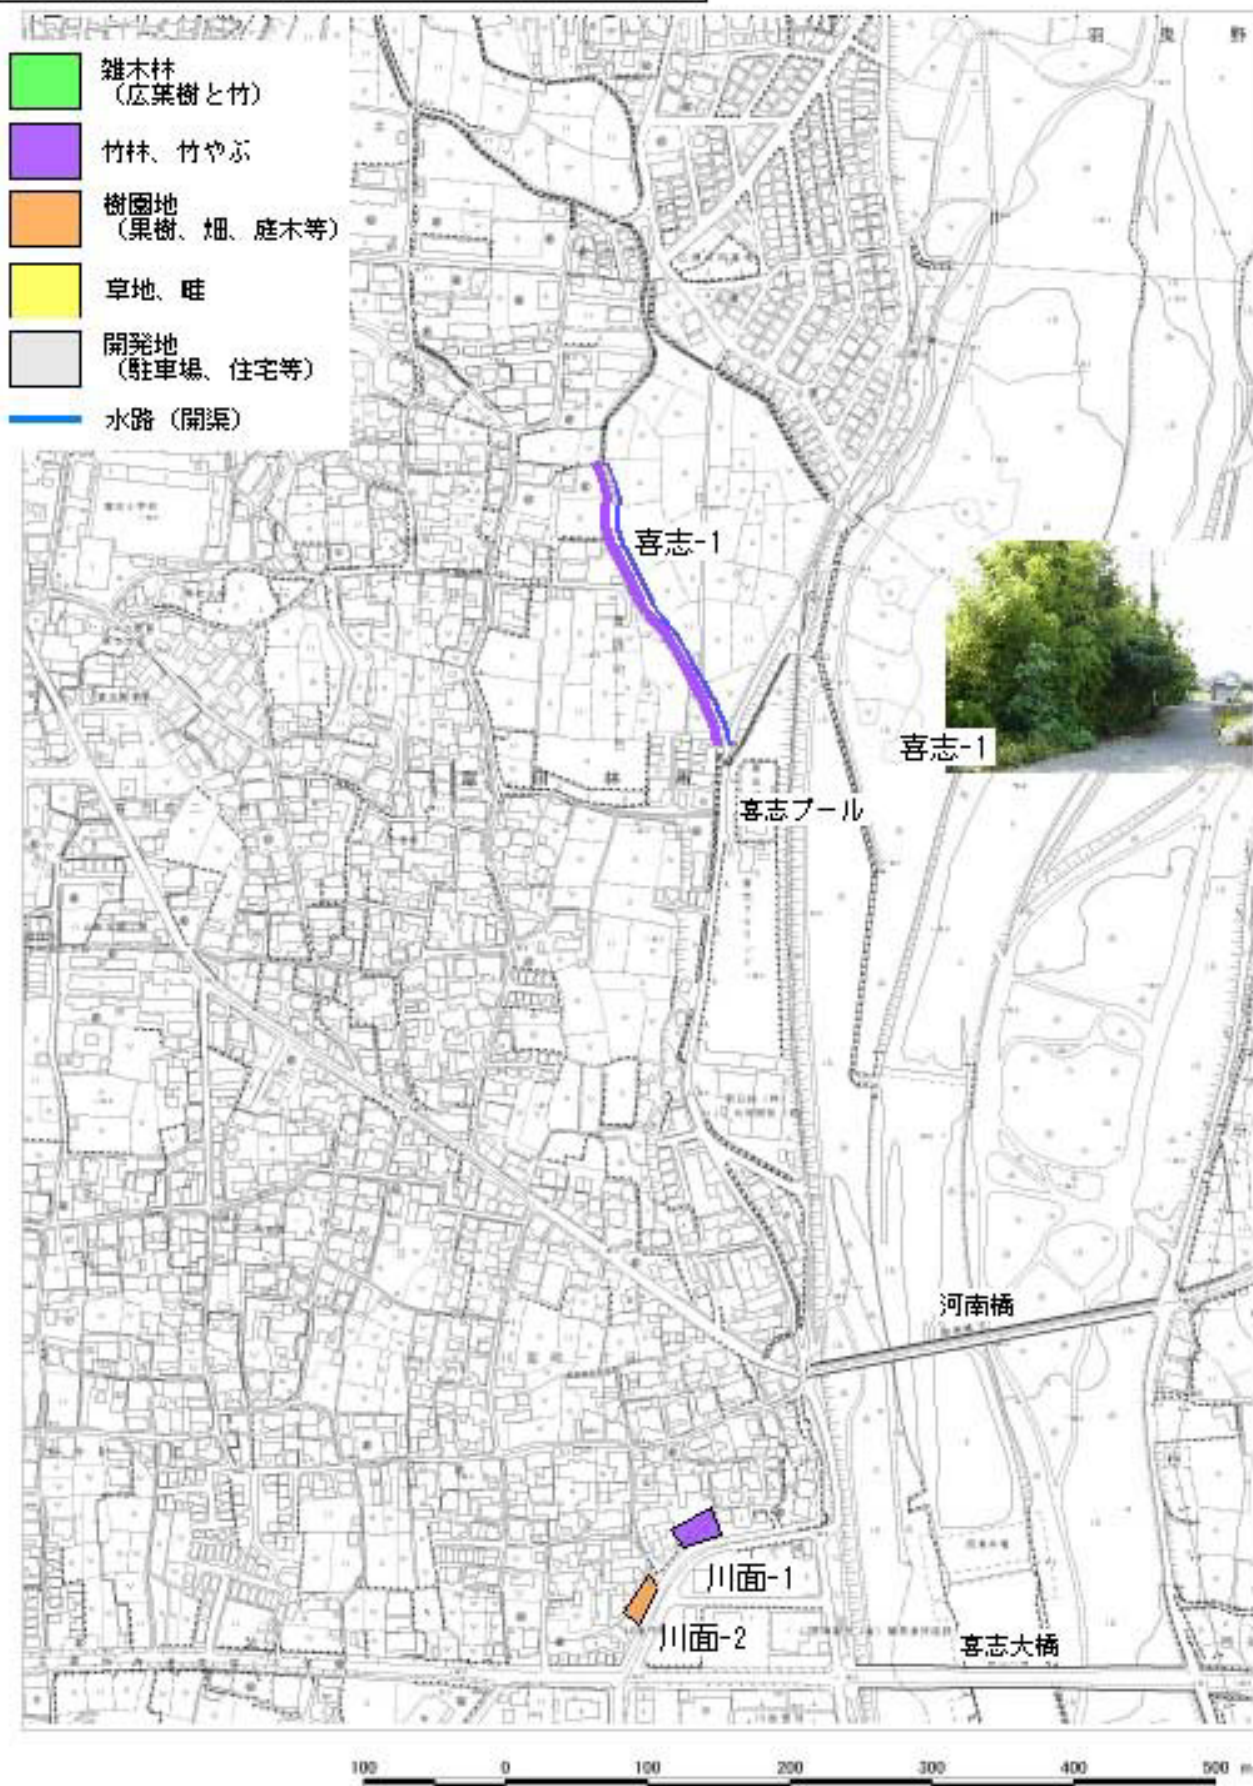
石川河岸段丘 現況調査図-1 (喜志～川面)

市北部の段丘崖の中で竹林等の緑の存在がはっきりわかる、市域北端の喜志町および川面町～若松町の中小企業団地沿いを踏査した（H20/6/17）。段丘崖の多くは荒れた竹林となっており、ここ数年のうちに駐車場や住宅地、道路用地などとして開発整備され緑が消失している箇所も多く見られた。しかしながら、一部のまとまった緑地（中野-4、若松-5など）では、クヌギ、エノキ、ムクノキなどの広葉樹の大木があり、連続する緑の拠点として貴重な存在となっている。

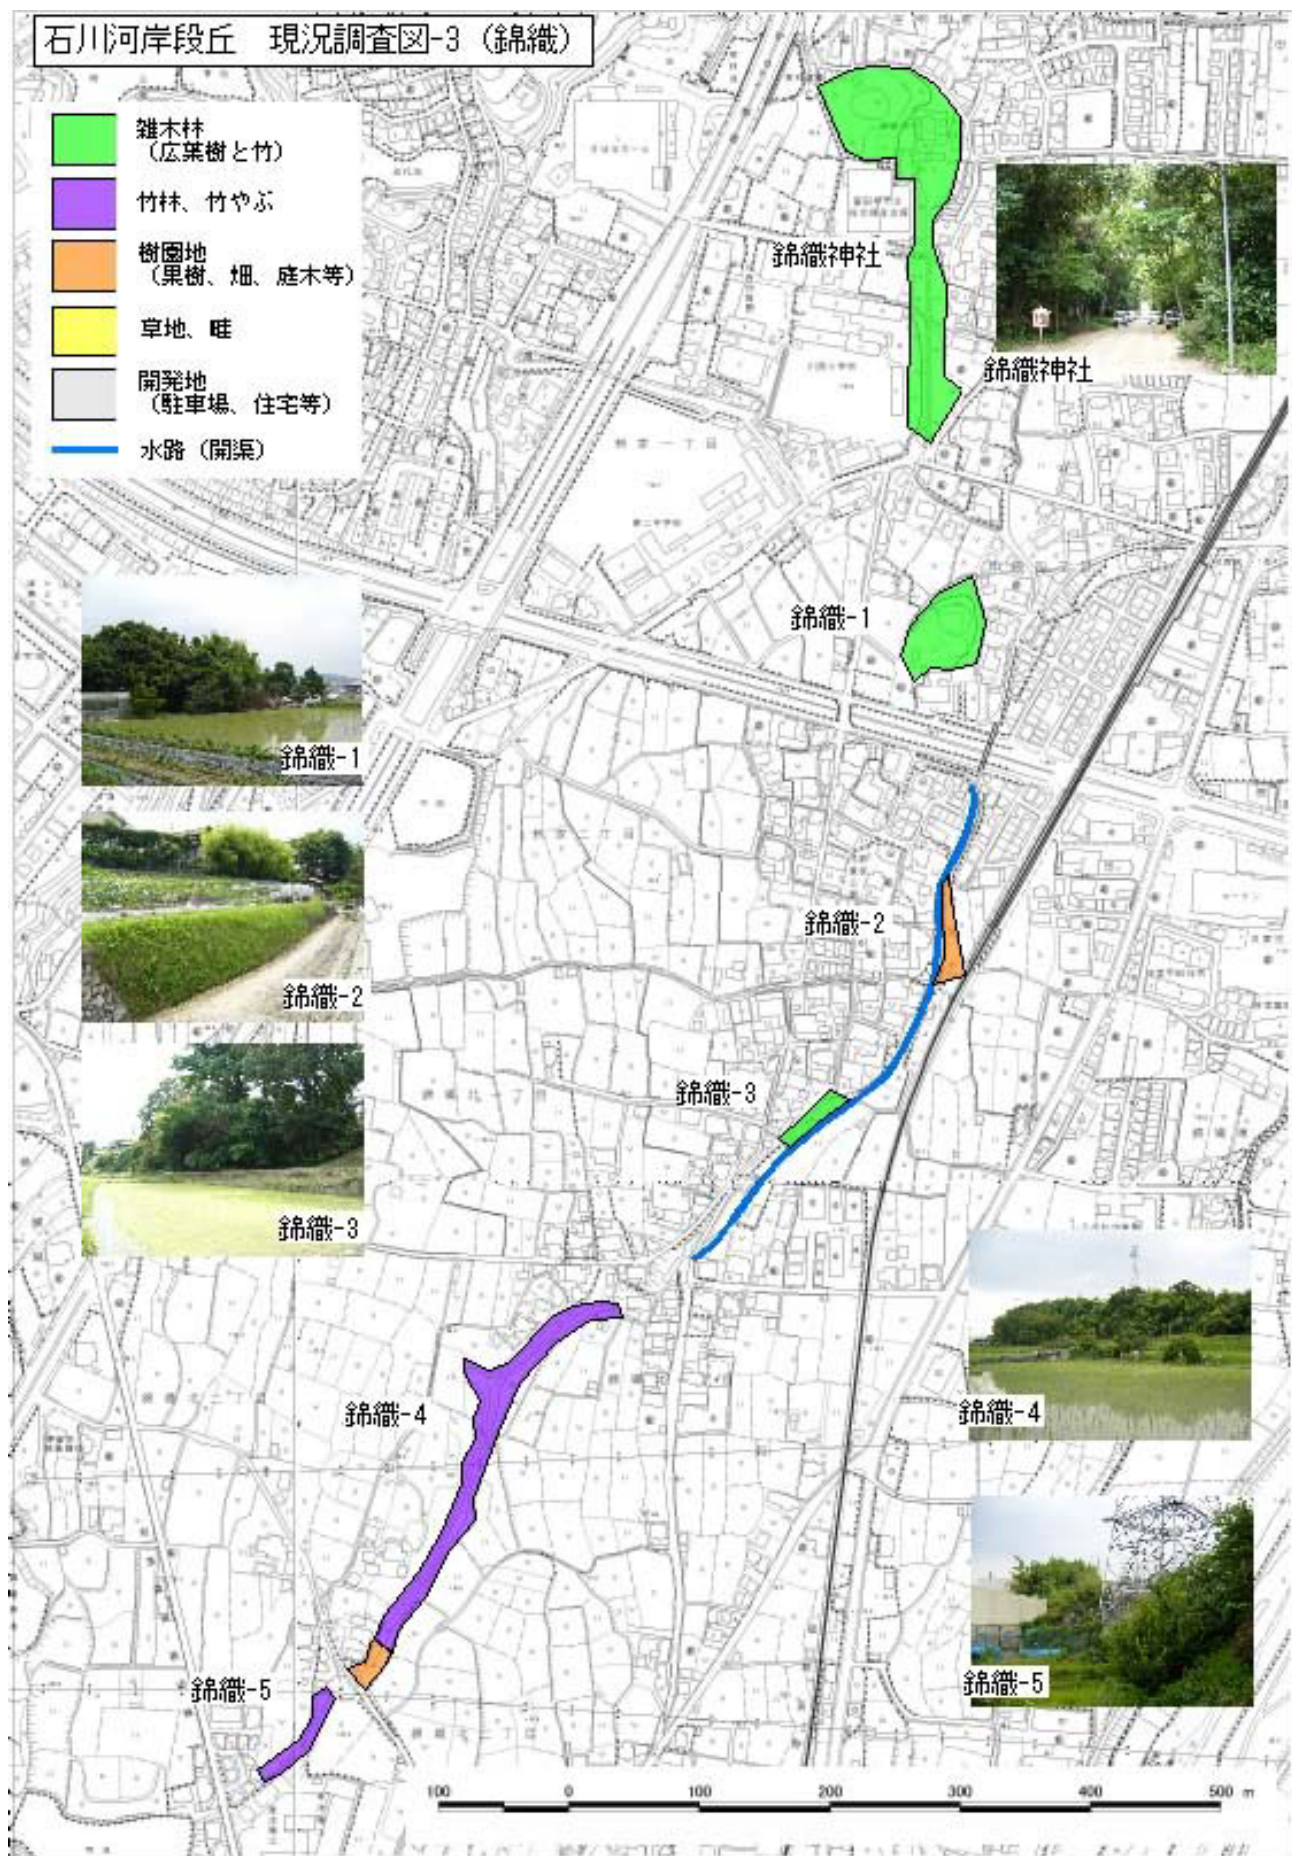
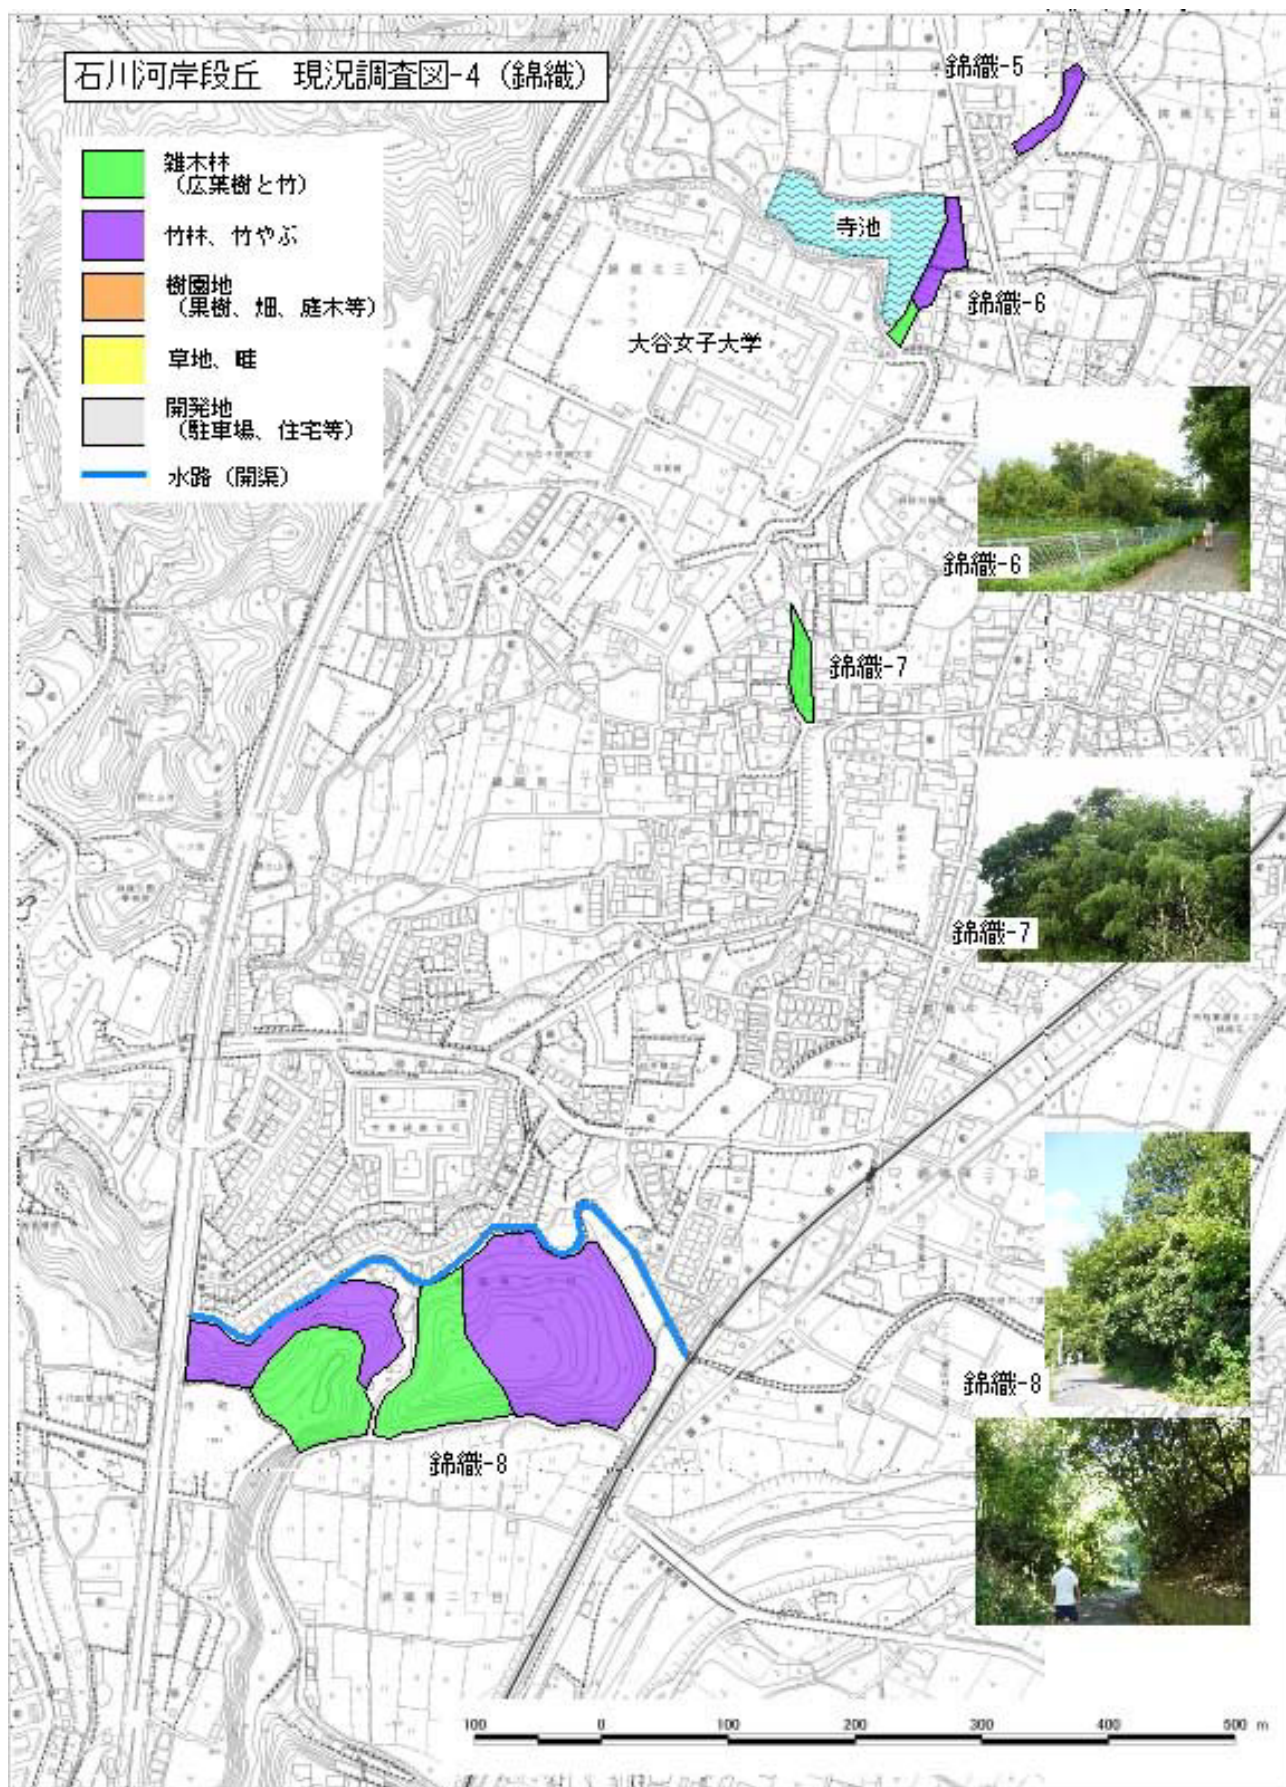
市南部では、断続的に竹林や斜面地として段丘崖がみとめられる、錦織神社付近から河内長野市境の丘陵部の間を踏査した（H20/6/26、8/21）。北部と同様に段丘崖の多くは荒れた竹林となっており、住宅地や農地の間のわずかな空き地として痕跡が認められる箇所も多い。その中で、錦織北二丁目付近の長く連続した竹林（錦織 -4）や、最南部の丘陵部（錦織 -8）は面積的にボリュームがあり、一部にクヌギなどの広葉樹が混じるなど、南部段丘崖の緑の拠点として重要である。
